# Frust

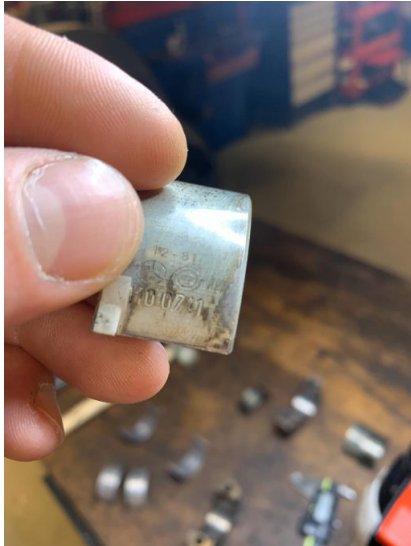
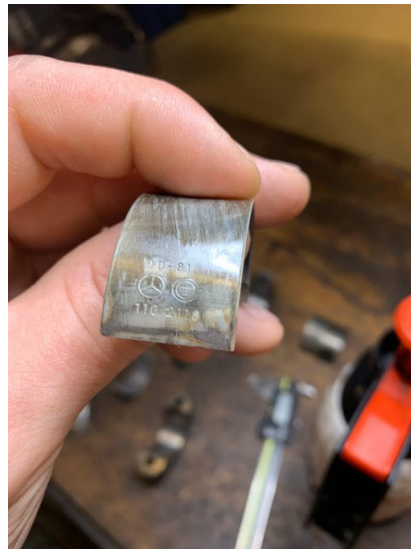
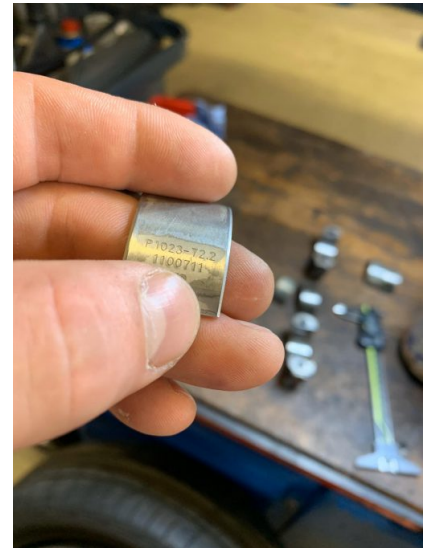
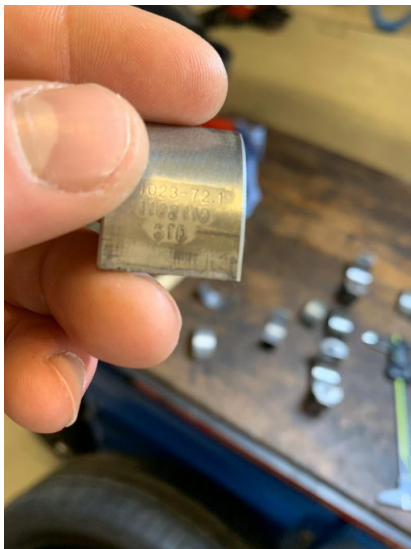
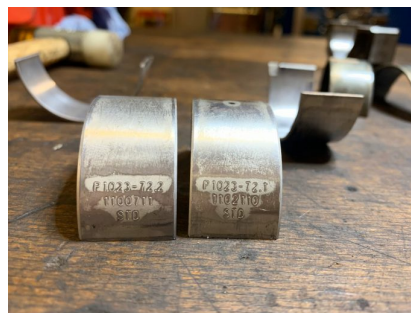
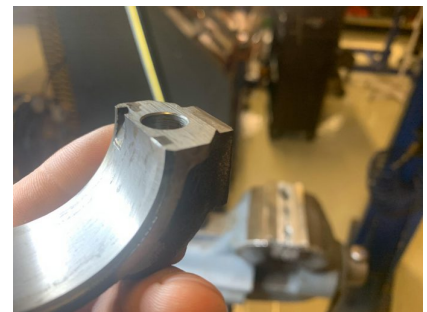
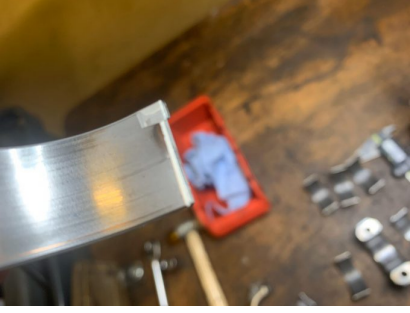
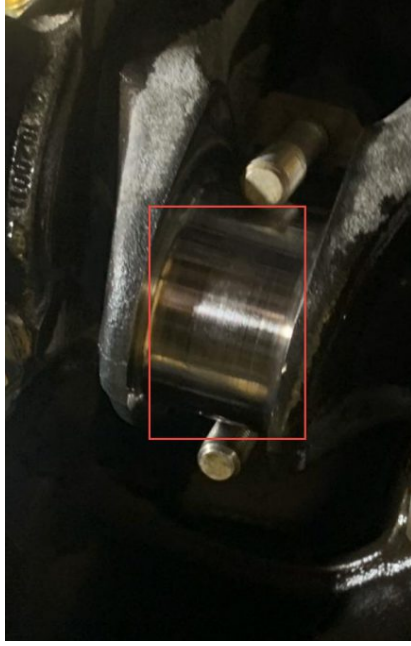
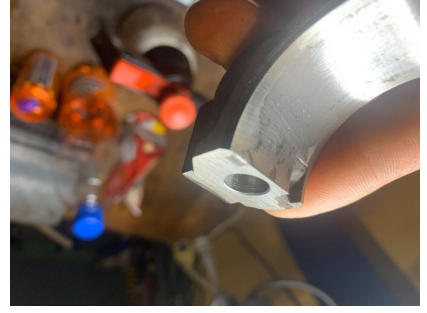
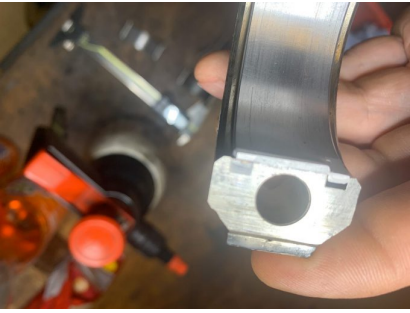
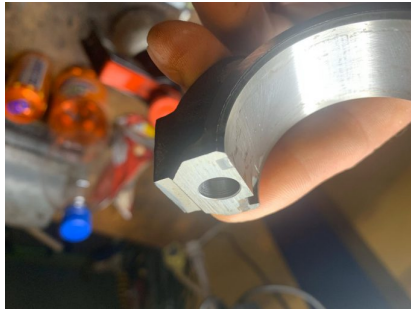
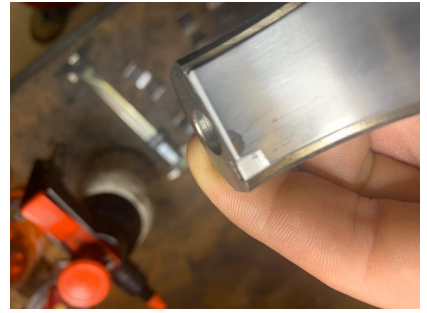
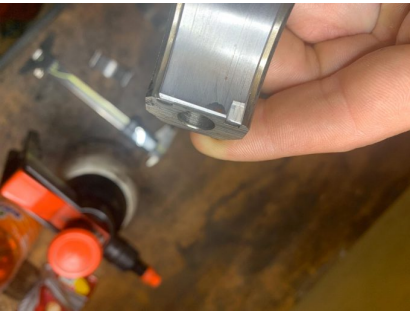
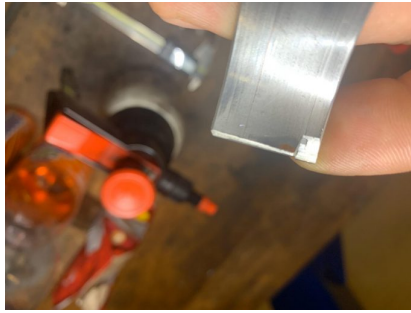
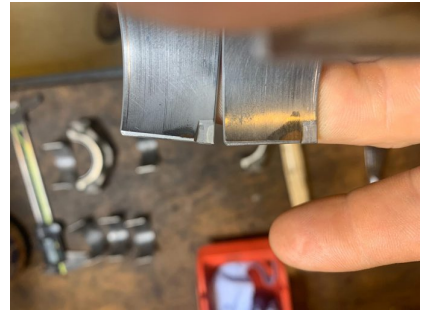
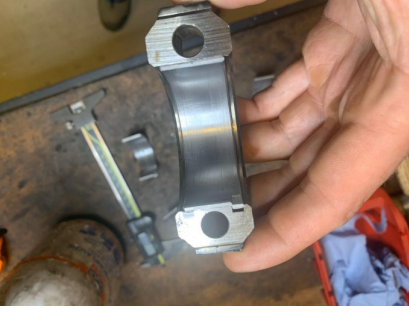
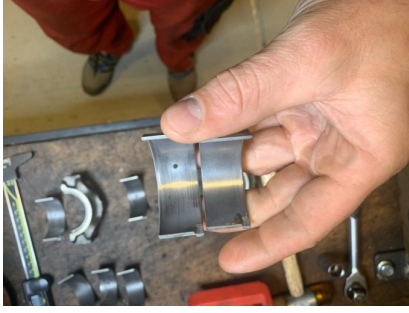
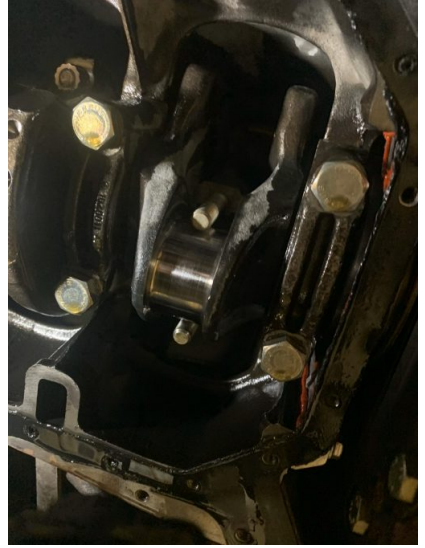
Und der Schock sitzt tief: Alle neuen Pleuellagerschalen sind zermahlen und die Kurbelwelle ist nun eingelaufen. Wie kann das sein? Die Analyse zum heutigen Tage lautet schlicht:

- Die Lagerschalen haben die richtige Teilenummer
- Sie sind Original Mercedes und wurden von einem Mercedes Partner unter Angabe der VIN bestellt
- Sie sind vermessen worden und stimmen mit einem Zehntel Genauigkeit mit dem Sollmaß überein (Meßgenauigkeit mit Schublehre, es sind 1,81mm ). Im Tausendstel Bereich kann man nicht genauer messen.
- Sie sind korrekt eingebaut worden, ich wüsste beim besten Willen nicht, was man da falsch machen kann, wenn man sich das mal technisch angeschaut hat.
- Pleuellagerschrauben hatten das richtige Drehmoment, ist auch egal, denn das Maß wird ja durch das Gehäuse vorgegeben
- Siehe Bilder unten: Die Lager sperren

Ergebnis: Der Motor ist damit erstmal "Schrott". Die nächste Zeit wird einfach nur nervig, evtl. zieht das einen Rechtsstreit nach sich, auf den ich überhaupt keine Lust habe. Heute gibt es ein lachendes Schokoeis ☹!
