Peugeot 205 GTI Hinterachse

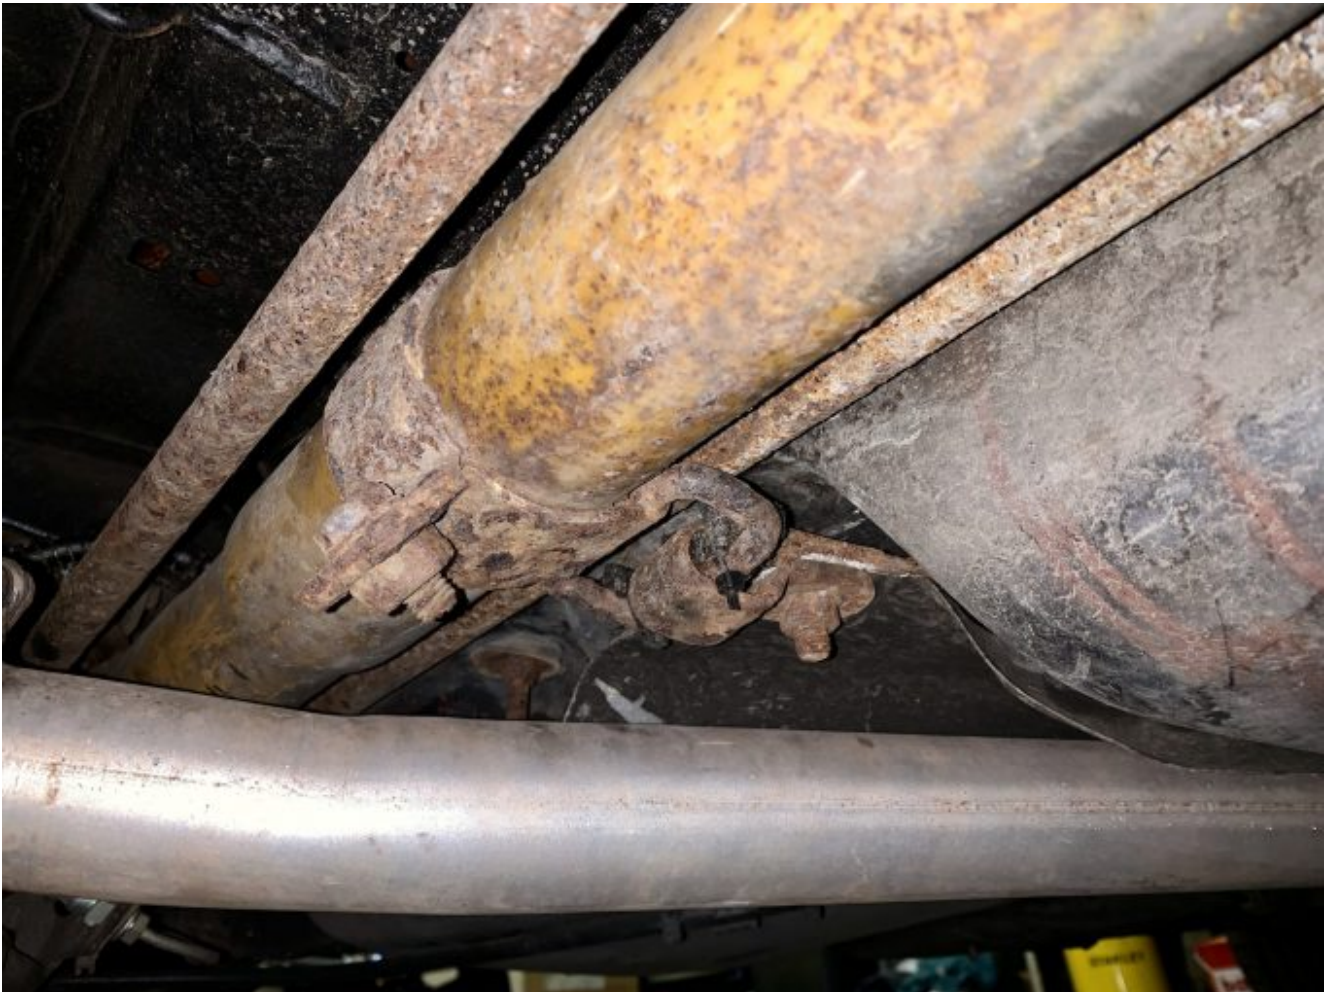
Also zurück zu diesem Winter, der Achse war eben schon mit ihren Drehstäben und Anbauteile anzusehen, dass sie etwas gesehen hat in den 29 Jahren.

Der Plan war, Rost abschleifen und selbst mit Pinsel und Farbe im neuen Glanze erstrahlen lassen.

Ich besorgte 3-1 Rostschutzfarbe „Brantho Korrux“ in den Farben, Schwarz, Gelb & Rot.

Schwarz sind die Achsschenkel und die Achsaufnahme, Gelb das Achsrohr und Rot die Drehstäbe.

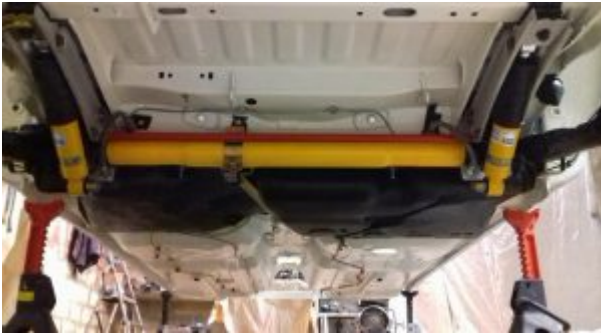
So sieht eine GTI Hinterachse original aus. (Netzfund)

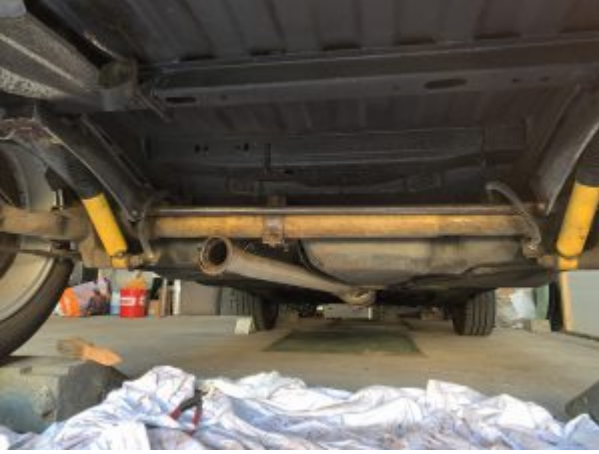
Auto aufbocken, gesagt getan.. Räder hinten ab.. und mal mit der Petzl Stirnlampe drunterlegen..

Ich inspizierte, den ganzen Unterboden vom Kofferraum.. OK, scheint soweit kein Problem darzustellen.

ESD demontiert, platz schaffen.. sonst wird das ganze nichts.

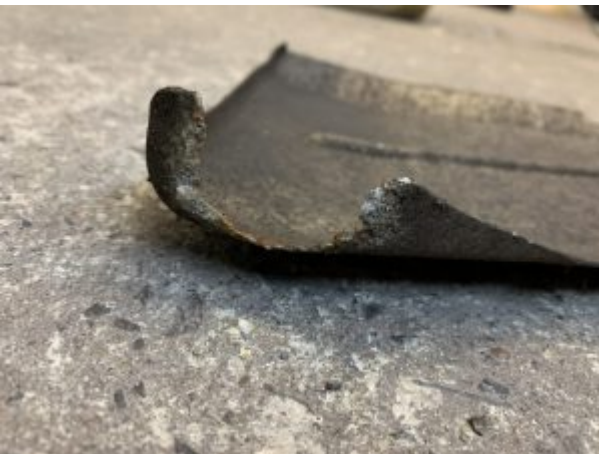
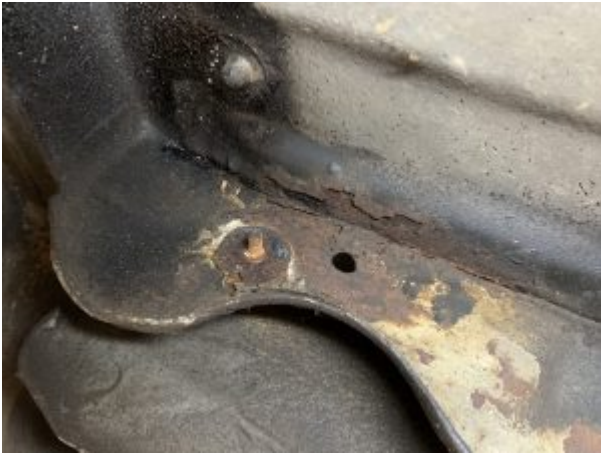
Hitzeschutzblech ab.. und als ich es in der Hand hielt, wunderte ich mich..

Da war doch eine Große Unterlegscheibe.. wo ist sie?

Sie war noch am Unterboden mit Rest vom Hitzeschutzblech.. aua.. & wozu hab ich überhaupt die Schraube gelöst..

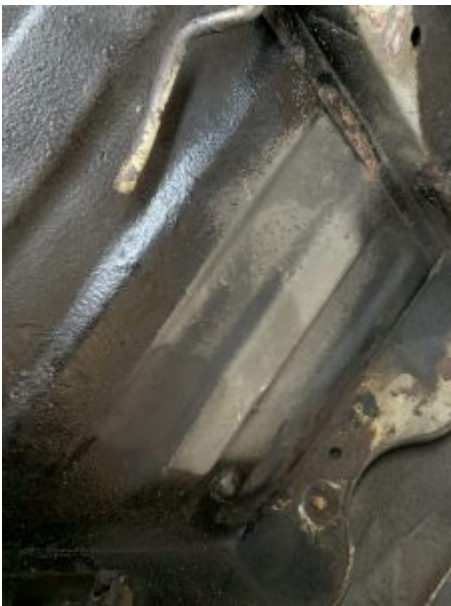
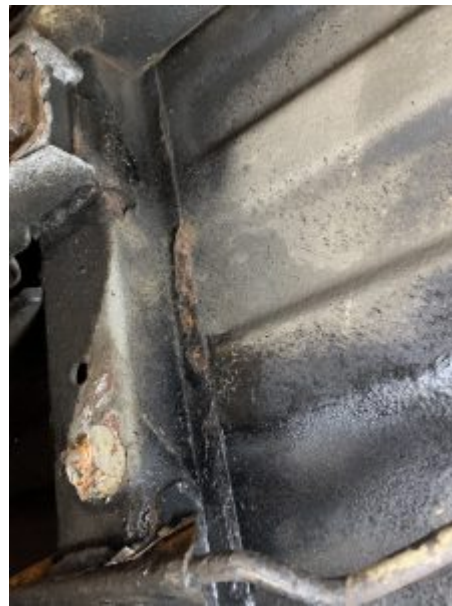
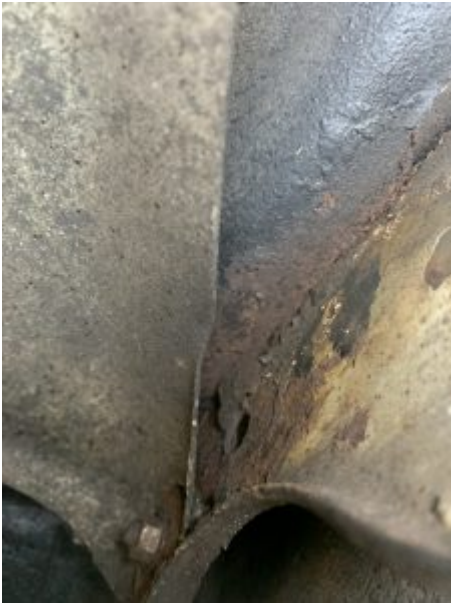
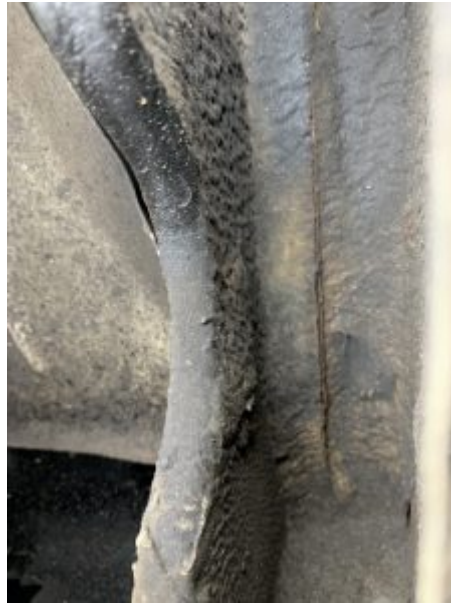
Die stelle schaute ich mir genauer an.

..und natürlich fand ich in der Ecke vom Hitzeschutzblech Rost am Blech..

Abschleifen und Rostumwandler drauf..

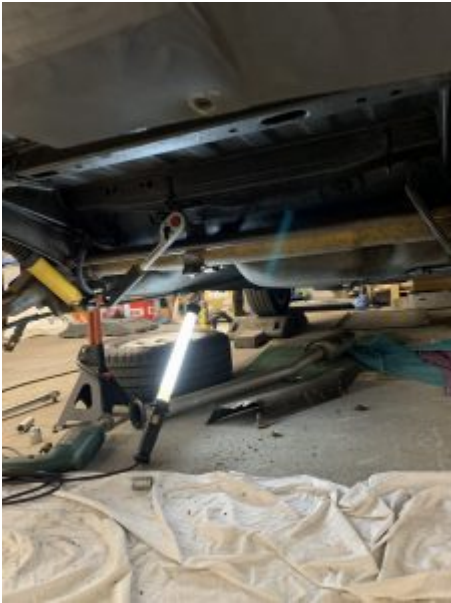
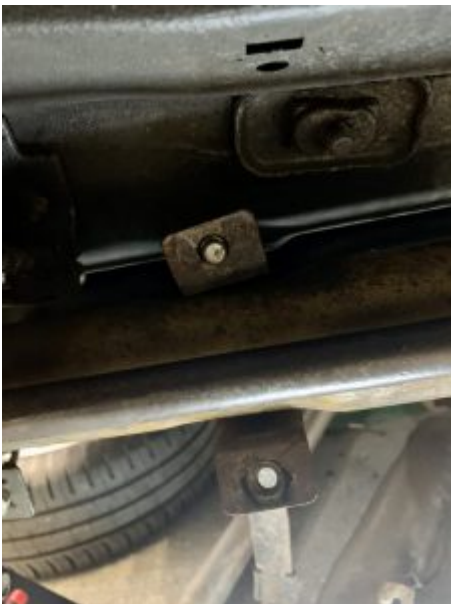
MSD demontiert um an das Fangband vom Tank ranzukommen, denn das muss ab und sieht wie bei jedem 205er etwas oll aus.

Der Schlamassel ging direkt weiter, als die Achs umgreifende Schelle vom Fangband demontiert werden sollte.. eine Schraube riss ab.. war es die eine Obligatorische Abgerissene Schraube???

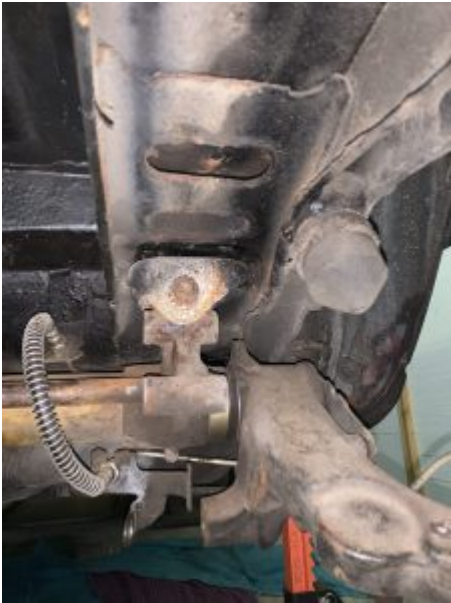
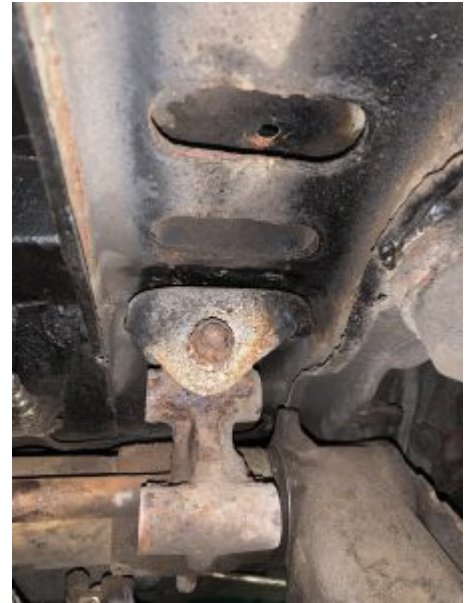
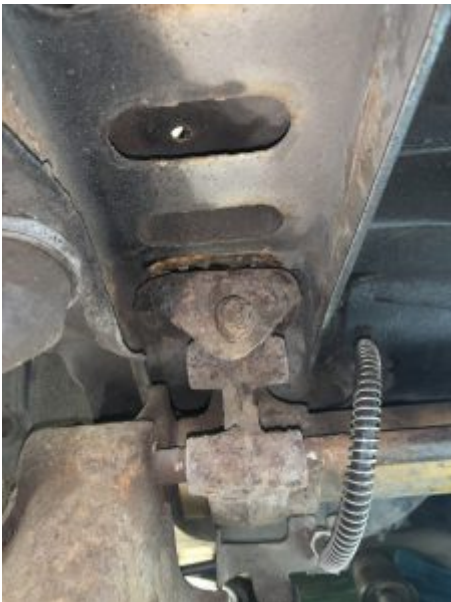
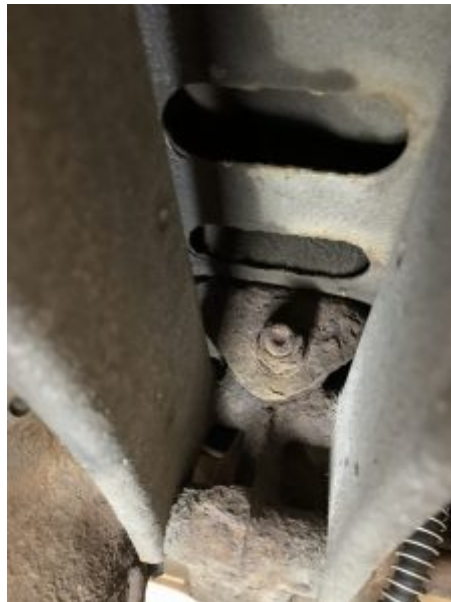
So langsam sah ich, was mich erwartet.

Eine Achse, die mehr braucht als Schleifpapier und Draht.

Ein Unterboden und Karosserie Punkte für die Achsaufnahme, welche stellenweise meinten, sich mit dem Feind Rost verbünden zu müssen.

Schleifen, Schleifen und nochmals Schleifen.. Staub und wieder Staub.

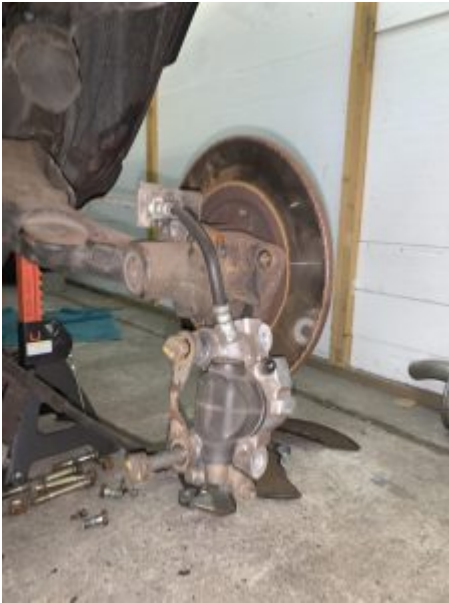
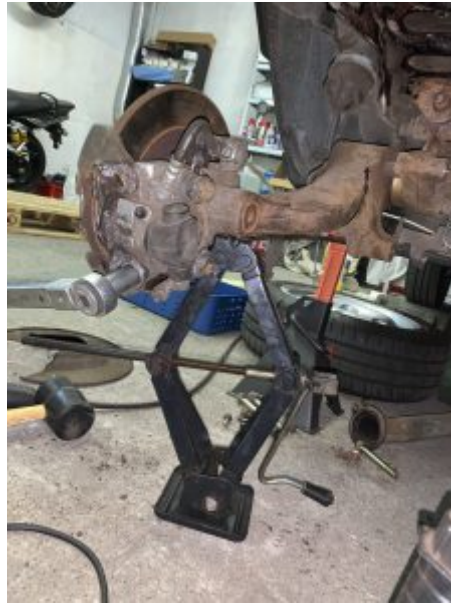
So demontierte ich schritt für Schritt die Achse, warum einfach, wenn es auch schwer geht.

Denn das Bremssystem wollte ich geschlossen halten. Ich hoffe, die Halter und Leitungen sind auf den Bildern zu erkennen.

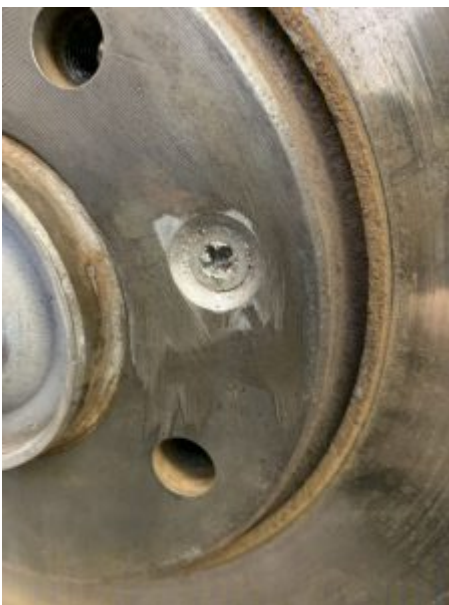
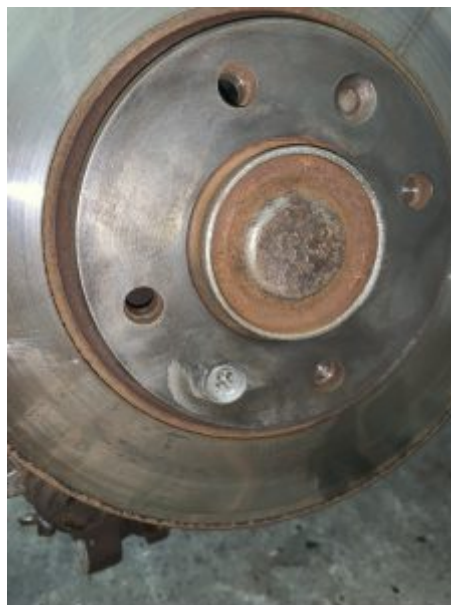
Beim Bremsscheiben abschrauben schaute mich ganz glücklich und fröhlich, je Seite eine Ausgenudelte Kreuzschlitzschraube an.. DANKE an den Vorbesitzer.. du warst ein guter!

Schraube raus schleifen, hatte ja zum Glück solche kleinen Kegelschleifsteine.. nun konnte ich die Bremsleitungen und Zylinder frei um die Achsschenkel bewegen.

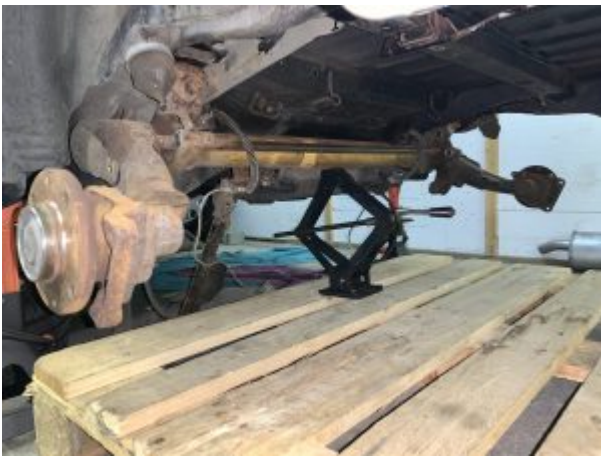
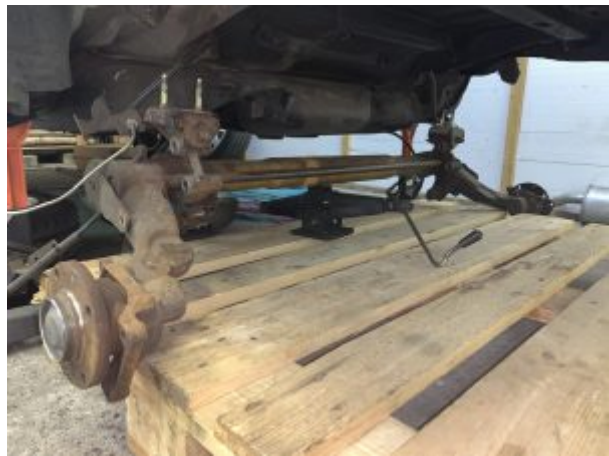
Achse auf eine Euro Palette absenken..

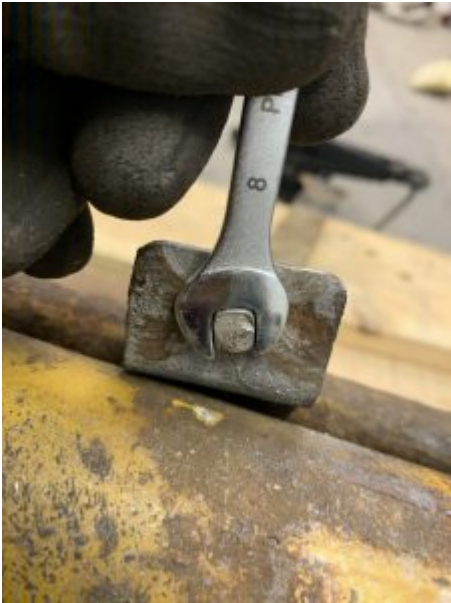
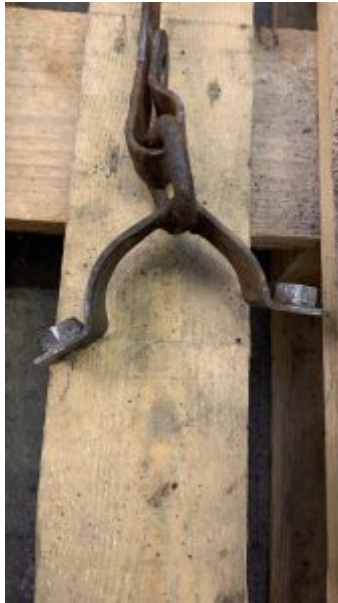
Wir erinnern uns an die abgerissene Schraube? Ja es war nur diese eine, aber diese eine musste raus. Die Schelle vom Fangband passt nur zwischen Achsrohr und Drehstab, wenn keine Schraube drin steckt.

Also die Schraube bündig runter geschliffen.

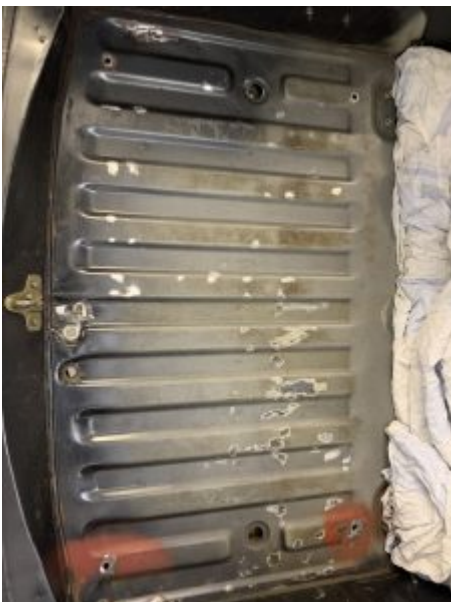
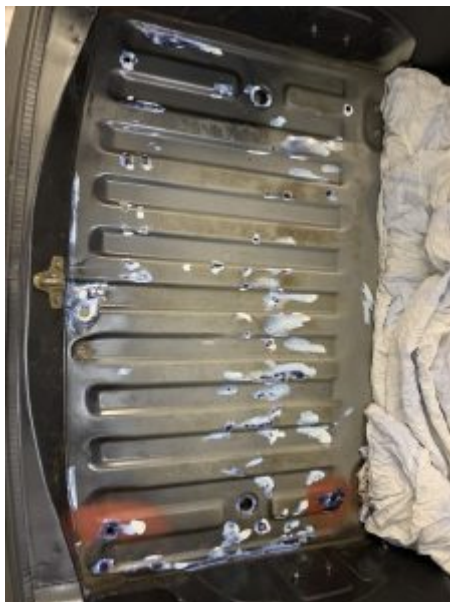
Der Unterboden des 205 hatte viele Stellen, die verwinkelt sind und von der Achse selbst verdeckt sind.. schwer zugänglich und schwer einsehbar

Es machte einfach keinen spaß, denn immer was wie nur ein wenig Rost aussah, war stets mehr.

TOI TOI, und 5x auf Holz klopf, nur Oberflächen Rost und keine Durchrostung.

Alles blank, Rostumwandler rauf.. dies werde ich nochmal wiederholen, danach kommt endlich die tolle 3-1 Farbe zum Einsatz.. aber nur noch schwarz.

Kofferraum innen pinseln und den Unterboden, je mehr desto besser. Bei dem leichten Heck, gönnen paar Gramm mehr an Farbe nicht Schaden.
